Banvaksstugor och banvakter.

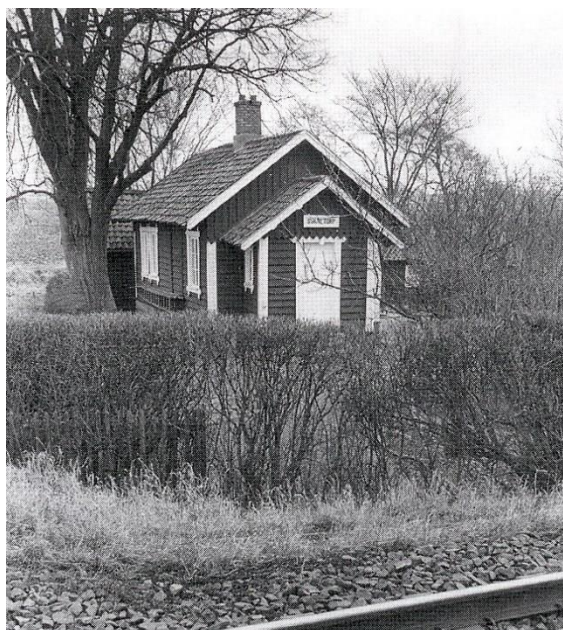
Banvaksstuga nr 337 Svanetorp tillhörde Åkarps stationsområde. Den fanns vid Coyetgården och 608,0 km från Stockholm. Banvaksstugan var av 1855-års modell. Den byggdes år 1862 med liggande timmer. Boyta ca 30 m² med ett rum och kök. På främre gaveln, riktad mot järnvägen, fanns en förstuga med entré och på den bakre gaveln en vedbod. På tomten fanns en vattenbrunn och ett dass.

Fotot på Nr 337 Svanetorp är taget år 1981. Källan är en skrift "Järnvägen Malmö - Lund 150 år". Det är inte bekant när stugan revs/togs bort.

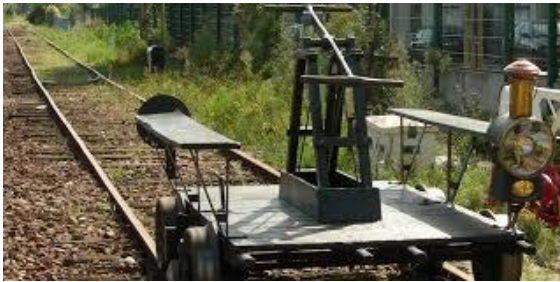
En dressin kunde fungera på flera olika sätt. Bilden ovan visar en typ där två personer för hävstångerna upp och ner för att få fart. Första varianten var att staka sig fram och en annan variant var att cykla. Det fanns också motordrivna dressiner men sådana användes endast av befälén.

Till en början gick banvakten till fots vid inspektionen. Dressiner tillverkades men sådana fick banvakten inte använda. Senare fick de på egen bekostnad köpa en dressin för att använda i tjänsten. Slutligen köpte SJ in dressiner till sina banvakter.
